# Lote 3 - Rota: Antônio Carlos II

**FRATAR**  
ENGENHARIA CONSULTIVA

| Diagnóstico da Calçada | Qualidade do Serviço | |
| Endereço: Av. Portugal, s/nº | 49 | D |

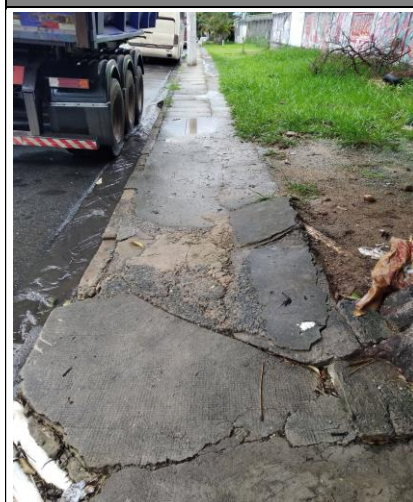
## Foto Geral

| ID | Itens Avaliados | Respostas | Nota |
|---|---|---|---|
| P_4 | Existência de Buracos ? | Poucos | 5 |
| P_5 | Condições Gerais do Piso e meio-fio da calçada ? | Regular | 5 |
| P_12 | A testada possui prática de estacionamento sobre o passeio ? | Sim | 0 |
| P_16 | Classificação geral da calçada pelo pesquisador. | Regular | 5 |
