# Lote 1 - Rota: Padre Pedro Pinto

**FRATAR**  
ENGENHARIA CONSULTIVA

| Diagnóstico da Calçada | Qualidade do Serviço | |
| Endereço: Rua Padre Pedro Pinto, 725 | 67 | C |

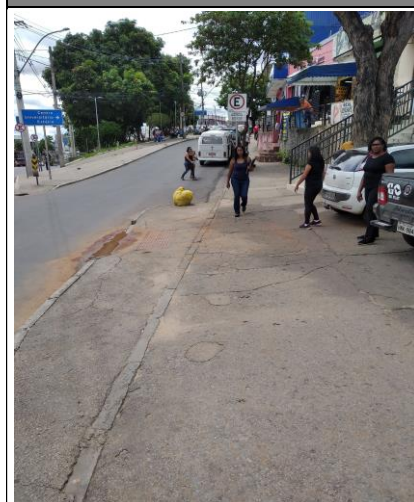
## Foto Geral

| ID | Itens Avaliados | Respostas | Nota |
|---|---|---|---|
| P_5 | Condições Gerais do Piso e meio-fio da calçada ? | Regular | 5 |
| P_16 | Classificação geral da calçada pelo pesquisador. | Regular | 5 |

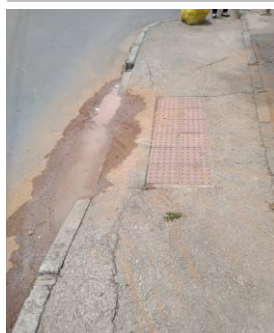
## Fotos Complementares - Detalhes do Passeio

| ID | Itens Avaliados | Respostas | Nota |
|---|---|---|---|
| P_7_1_2 | Se for do Tipo 1, O rebaixo tem abas conforme a norma ? | Não | -1 |
| P_7_3 | O rebaixo possui piso tátil ? | Tem só piso de alerta | -1 |
| P_7_3_1 | O piso tátil de alerta e direcional do rebaixo está conforme a norma ? | Não | -1 |
