Diagnóstico da Calçada	Qualidade do Serviço	
Endereço: Rua São Paulo, s/nº Data do Registro: 08/11/2019 10:35:17 Num. Lote CTM: 10286200410	58	C

Lote 4 - Rota: Raja Gabáglia

FRATAR
ENGENHARIA CONSULTIVA

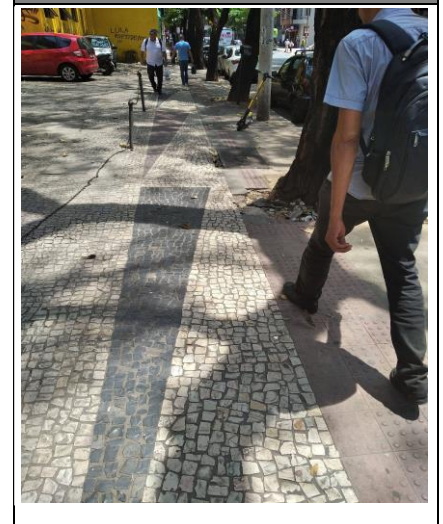
Foto Geral

ID	Itens Avaliados	Respostas	Nota
P_1	O Mobiliário urbano está dentro da faixa de serviço de 70 cm ?	Sim	-
P_2	Qual a largura livre do Passeio ?	Acima de 1.50 m	10
P_3	Tipo de revestimento da calçada ?	Pedra Portuguesa	8
P_4	Existência de Buracos ?	Poucos	5
P_5	Condições Gerais do Piso e meio-fio da calçada ?	Regular	5
P_6	Presença de desníveis ?	Nenhum	10
P_7	Tem rebaixamento de calçada para Pedestre ?	Não	10
P_8	Possui piso tátil ao longo da Calçada ?	Sim	-
P_9	A calçada Possui Rebaixamento de Veículos correto ?	Não	0
P_10	Existência de altura livre menor que 2,10 m ?	Não	-
P_11	O Passeio está no padrão da SMPU ?	Não	0
P_12	A testada possui prática de estacionamento sobre o passeio ?	Não	10
P_13	Existe algum dispositivo de Drenagem sobre a calçada ?	Não	0
P_14	Existe PED em frente a testada ?	Não	-
P_15	Existe FTP em frente a testada ?	Não	-
P_16	Classificação geral da calçada pelo pesquisador.	Ruim	5
