# Lote 5 - Rota: Sul

**FRATAR**  
ENGENHARIA CONSULTIVA

| Diagnóstico da Calçada | Qualidade do Serviço | |
| Endereço: Av. Nossa Sra. Do Carmo, s/nº | 51 | C |

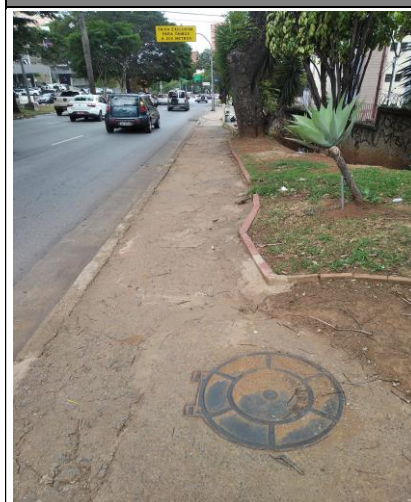
## Foto Geral

| ID | Itens Avaliados | Respostas | Nota |
|---|---|---|---|
| P_4 | Existência de Buracos ? | Poucos | 10 |
| P_5 | Condições Gerais do Piso e meio-fio da calçada ? | Regular | 0 |
| P_7 | Tem rebaixamento de calçada para Pedestre ? | Não, mas deveria ter. | 10 |
| P_16 | Classificação geral da calçada pelo pesquisador. | Regular | 0 |
