# Lote 3 - Rota: Antônio Carlos II

**FRATAR**  
ENGENHARIA CONSULTIVA

| Diagnóstico da Calçada | Qualidade do Serviço | |
| Endereço: Av. Portugal, 2253 | <b>80</b> | <b>B</b> |

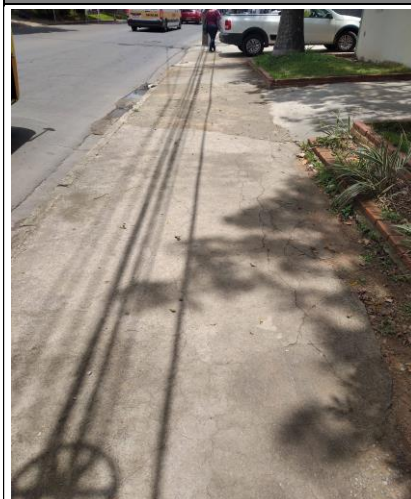
## Foto Geral

| ID | Itens Avaliados | Respostas | Nota |
|---|---|---|---|
| P_5 | Condições Gerais do Piso e meio-fio da calçada ? | Ótimo(a) | 10 |
| P_9 | A calçada Possui Rebaixamento de Veículos correto ? | Não | 0 |
| P_11 | O Passeio está no padrão da SMPU ? | Não | 0 |
| P_16 | Classificação geral da calçada pelo pesquisador. | Ótimo(a) | 10 |
