# Lote 1 - Rota: Noroeste

**FRATAR**  
ENGENHARIA CONSULTIVA

| Diagnóstico da Calçada | Qualidade do Serviço | |
| Endereço: Av. Abílio Machado, 1393 | 65 | C |

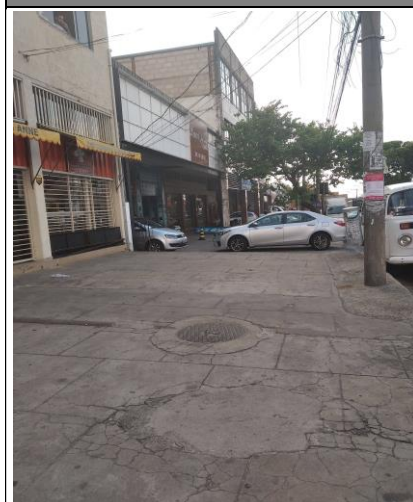
Foto Geral

| ID | Itens Avaliados | Respostas | Nota |
|---|---|---|---|
| P_16 | Classificação geral da calçada pelo pesquisador. | Regular | 5 |

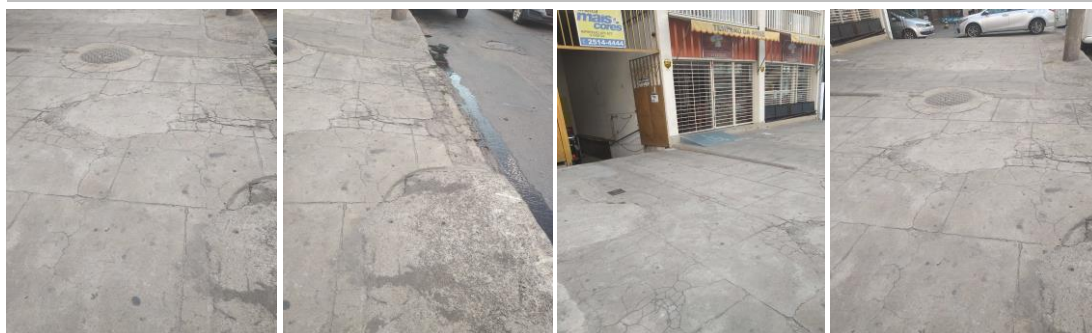
Fotos Complementares - Detalhes do Passeio

| ID | Itens Avaliados | Respostas | Nota |
|---|---|---|---|
| P_4 | Existência de Buracos ? | Poucos | 5 |
| P_5 | Condições Gerais do Piso e meio-fio da calçada ? | Regular | 5 |
