# Lote 3 - Rota: Antônio Carlos II

**FRATAR**  
ENGENHARIA CONSULTIVA

| Diagnóstico da Calçada | Qualidade do Serviço | |
|---|---|---|
| Endereço: Av. Portugal, s/nº | 56 | C |
| Data do Registro: 16/11/2019 12:59:27 | | |

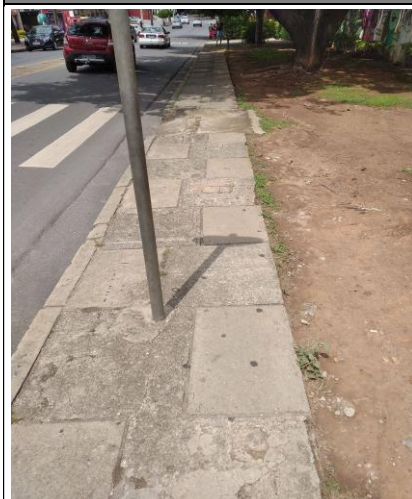
## Foto Geral

| ID | Itens Avaliados | Respostas | Nota |
|---|---|---|---|
| P_5 | Condições Gerais do Piso e meio-fio da calçada ? | Regular | 5 |
| P_6 | Presença de desníveis ? | Leve | 7 |
| P_16 | Classificação geral da calçada pelo pesquisador. | Regular | 5 |

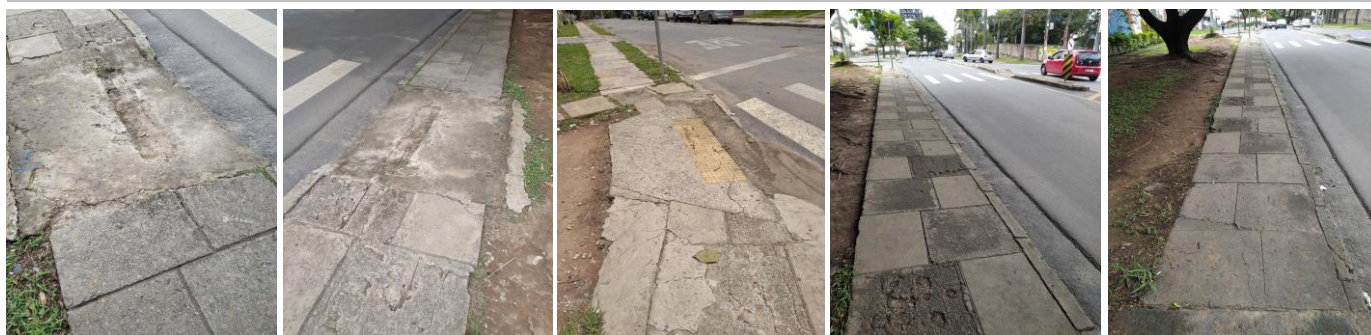
## Fotos Complementares - Detalhes do Passeio

| ID | Itens Avaliados | Respostas | Nota |
|---|---|---|---|
| P_7_1_1 | Se for do Tipo 1, Passeio possui largura livre de 1,2 m ? | Não | -3 |
| P_7_1_2 | Se for do Tipo 1, O rebaixo tem abas conforme a norma ? | Não | -1 |
| P_7_3 | O rebaixo possui piso tátil ? | Não tem nenhum | -1 |
