# Lote 4 - Rota: Raja Gabáglia

| Diagnóstico da Calçada | Qualidade do Serviço | |
| Endereço: Av. Raja Gabáglia, 2740 | 62 | C |
| Data do Registro: 11/11/2019 09:06:27 | | |

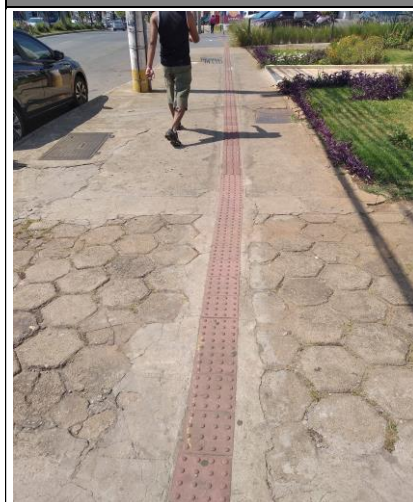
## Foto Geral

| ID | Itens Avaliados | Respostas | Nota |
|---|---|---|---|
| P_4 | Existência de Buracos ? | Poucos | 5 |
| P_5 | Condições Gerais do Piso e meio-fio da calçada ? | Regular | 5 |
| P_6 | Presença de desníveis ? | Leve | 7 |
| P_16 | Classificação geral da calçada pelo pesquisador. | Regular | 5 |
