# Lote 4 - Rota: Contorno

**FRATAR**  
ENGENHARIA CONSULTIVA

| Diagnóstico da Calçada | Qualidade do Serviço | |
| Endereço: Av.Contorno, s/nº | 70 | C |

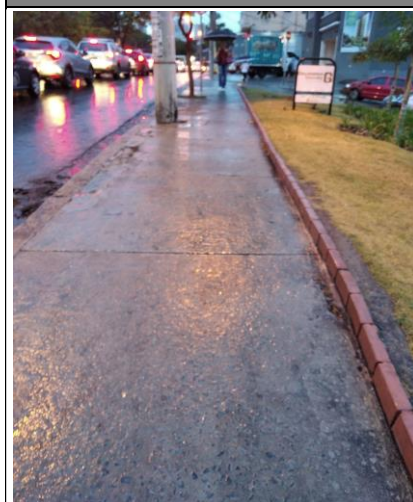
Foto Geral

| ID | Itens Avaliados | Respostas | Nota |
|---|---|---|---|
| P_7 | Tem rebaixamento de calçada para Pedestre ? | Não, mas deveria ter. | 0 |
| P_11 | O Passeio está no padrão da SMPU ? | Não | 0 |
