# Lote 1 - Rota: Noroeste

**FRATAR**  
ENGENHARIA CONSULTIVA

| Diagnóstico da Calçada | Qualidade do Serviço | |
| Endereço: Av. Brigadeiro Eduardo Gomes, 1980 | 70 | C |

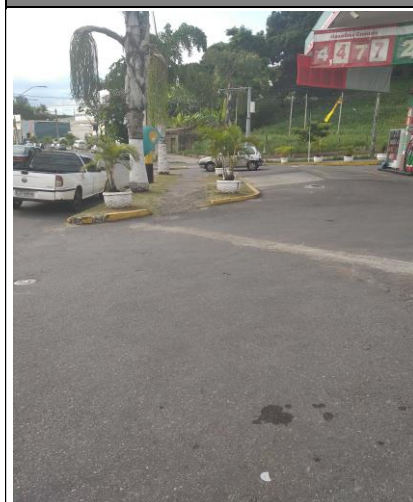
## Foto Geral

| ID | Itens Avaliados | Respostas | Nota |
|---|---|---|---|
| P_4 | Existência de Buracos ? | Poucos | 5 |
| P_5 | Condições Gerais do Piso e meio-fio da calçada ? | Regular | 5 |
| P_6 | Presença de desníveis ? | Leve | 7 |
| P_11 | O Passeio está no padrão da SMPU ? | Não | 0 |
| P_16 | Classificação geral da calçada pelo pesquisador. | Regular | 5 |

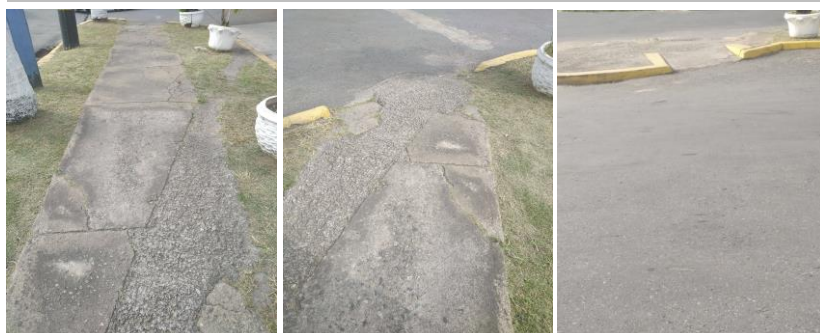
## Fotos Complementares - Detalhes do Passeio

| ID | Itens Avaliados | Respostas | Nota |
|---|---|---|---|
| P_7_1_2 | Se for do Tipo 1, O rebaixo tem abas conforme a norma ? | Não | -1 |
| P_7_3 | O rebaixo possui piso tátil ? | Não tem nenhum | -1 |
