# Lote 1 - Rota: Padre Pedro Pinto

**FRATAR**  
ENGENHARIA CONSULTIVA

| Diagnóstico da Calçada | Qualidade do Serviço | |
| Endereço: Rua Padre Pedro Pinto, s/nº | <b>80</b> | <b>B</b> |

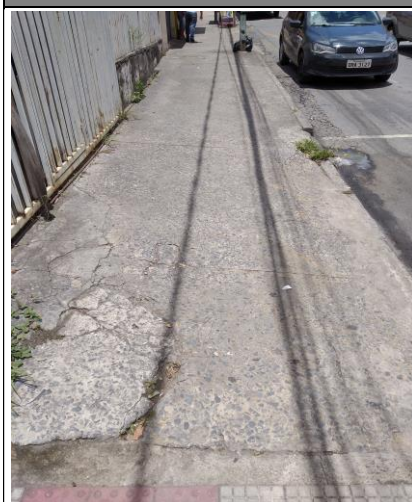
Foto Geral

| ID | Itens Avaliados | Respostas | Nota |
|---|---|---|---|
| P_5 | Condições Gerais do Piso e meio-fio da calçada ? | Regular | 5 |
| P_11 | O Passeio está no padrão da SMPU ? | Não | 0 |
| P_16 | Classificação geral da calçada pelo pesquisador. | Regular | 5 |
