# Lote 1 - Rota: Noroeste

| Diagnóstico da Calçada | Qualidade do Serviço | |
| Endereço: Av. Abílio Machado, 1930 | 65 | C |
| Data do Registro: 08/11/2019 14:32:07 | | |

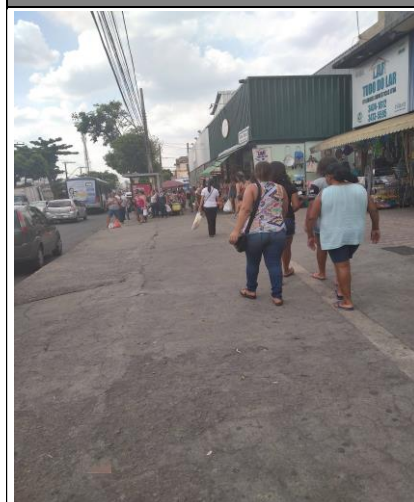
Foto Geral

| ID | Itens Avaliados | Respostas | Nota |
|---|---|---|---|
| P_4 | Existência de Buracos ? | Poucos | 5 |
| P_5 | Condições Gerais do Piso e meio-fio da calçada ? | Regular | 5 |
| P_9 | A calçada Possui Rebaixamento de Veículos correto ? | Não | 0 |
| P_11 | O Passeio está no padrão da SMPU ? | Não | 0 |
| P_16 | Classificação geral da calçada pelo pesquisador. | Regular | 5 |
