Lote 1 - Rota: Noroeste

Diagnóstico da Calçada	Qualidade do Serviço	
Endereço: Av. Ivaí, 977 Data do Registro: 12/11/2019 14:18:25 Num. Lote CTM: 130570000390	62	C

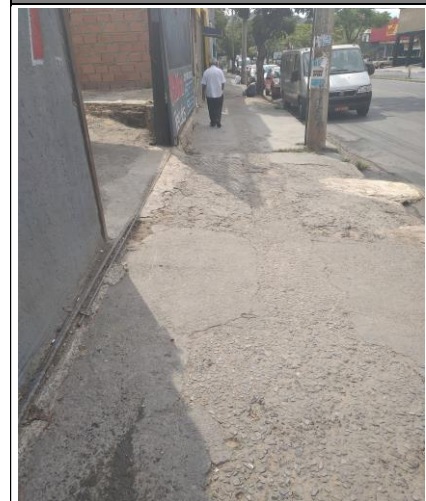
Foto Geral

ID	Itens Avaliados	Respostas	Nota
P_1	O Mobiliário urbano está dentro da faixa de serviço de 70 cm ?	Sim	-
P_2	Qual a largura livre do Passeio ?	Acima de 1.50 m	10
P_3	Tipo de revestimento da calçada ?	Concreto	10
P_4	Existência de Buracos ?	Poucos	5
P_5	Condições Gerais do Piso e meio-fio da calçada ?	Regular	5
P_6	Presença de desníveis ?	Leve	7
P_7	Tem rebaixamento de calçada para Pedestre ?	Não	10
P_8	Possui piso tátil ao longo da Calçada ?	Não	-
P_9	A calçada Possui Rebaixamento de Veículos correto ?	Não	0
P_10	Existência de altura livre menor que 2,10 m ?	Não	-
P_11	O Passeio está no padrão da SMPU ?	Não	0
P_12	A testada possui prática de estacionamento sobre o passeio ?	Não	10
P_13	Existe algum dispositivo de Drenagem sobre a calçada ?	Não	0
P_14	Existe PED em frente a testada ?	Não	-
P_15	Existe FTP em frente a testada ?	Não	-
P_16	Classificação geral da calçada pelo pesquisador.	Regular	5
