# Lote 1 - Rota: Padre Pedro Pinto

**FRATAR**  
ENGENHARIA CONSULTIVA

| Diagnóstico da Calçada | Qualidade do Serviço | |
| Endereço: Rua Padre Pedro Pinto, s/nº | 72 | B |

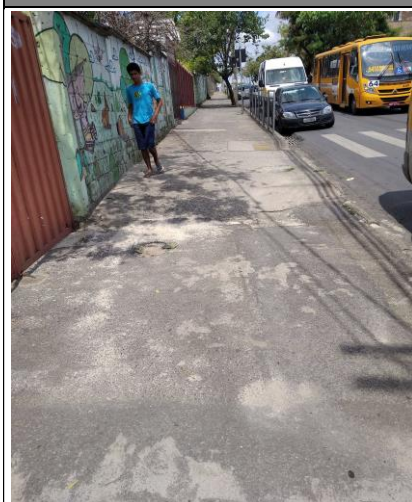
## Foto Geral

| ID | Itens Avaliados | Respostas | Nota |
|---|---|---|---|
| P_4 | Existência de Buracos ? | Poucos | 5 |
| P_7 | Tem rebaixamento de calçada para Pedestre ? | Sim | 7 |
| P_8 | Possui piso tátil ao longo da Calçada ? | Não | - |
| P_11 | O Passeio está no padrão da SMPU ? | Não | 0 |

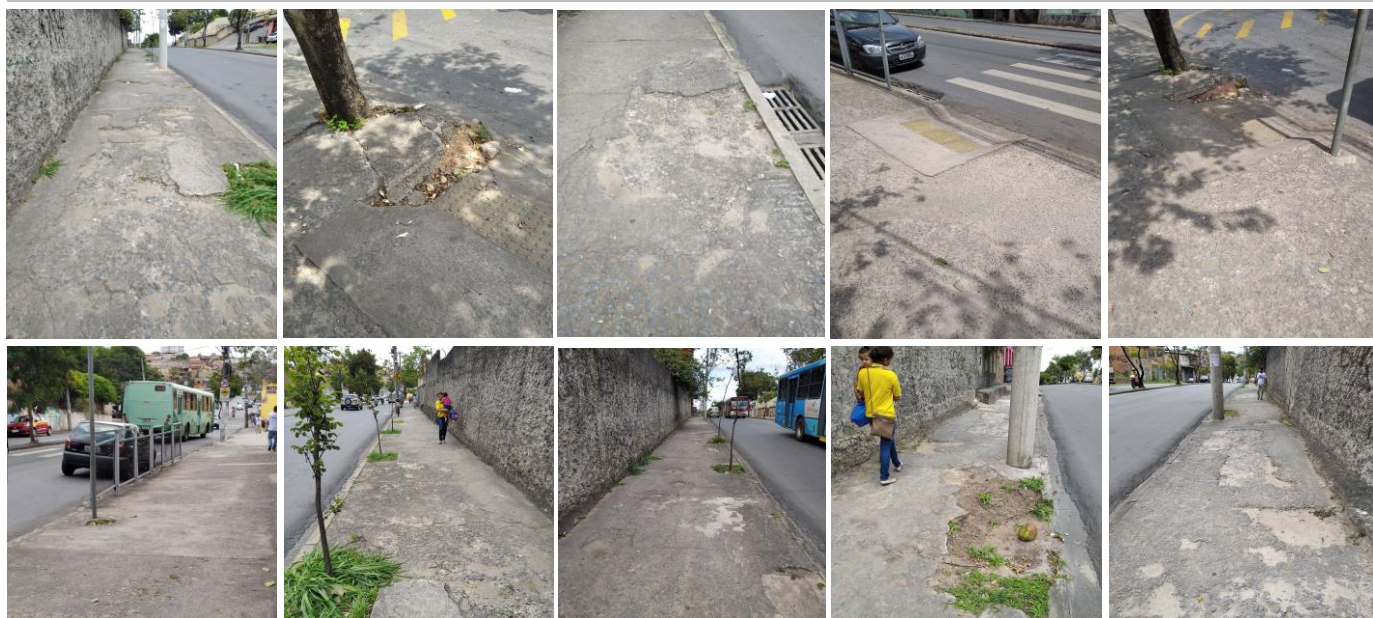
## Fotos Complementares - Detalhes do Passeio

| ID | Itens Avaliados | Respostas | Nota |
|---|---|---|---|
| P_7_1_2 | Se for do Tipo 1, O rebaixo tem abas conforme a norma ? | Não | -1 |
| P_7_3 | O rebaixo possui piso tátil ? | Tem só piso de alerta | -1 |
| P_7_3_1 | O piso tátil de alerta e direcional do rebaixo está conforme a norma ? | Não | -1 |
