# Lote 4 - Rota: Raja Gabáglia

| Diagnóstico da Calçada | Qualidade do Serviço | |
| Endereço: Av. Raja Gabaglia, 240 | 83 | B |

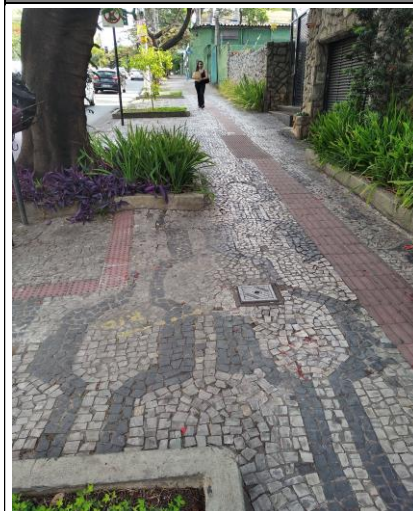
Foto Geral

| ID | Itens Avaliados | Respostas | Nota |
|---|---|---|---|
| P_5 | Condições Gerais do Piso e meio-fio da calçada ? | Regular | 5 |
| P_16 | Classificação geral da calçada pelo pesquisador. | Regular | 5 |
