# Lote 1 - Rota: Padre Pedro Pinto

**FRATAR**  
ENGENHARIA CONSULTIVA

| Diagnóstico da Calçada | Qualidade do Serviço | |
| Endereço: Rua Padre Pedro Pinto, 6241 | 39 | D |

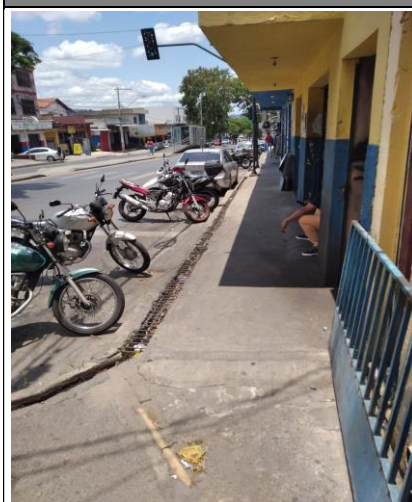
## Foto Geral

| ID | Itens Avaliados | Respostas | Nota |
|---|---|---|---|
| P_5 | Condições Gerais do Piso e meio-fio da calçada ? | Regular | 5 |
| P_16 | Classificação geral da calçada pelo pesquisador. | Ruim | 0 |

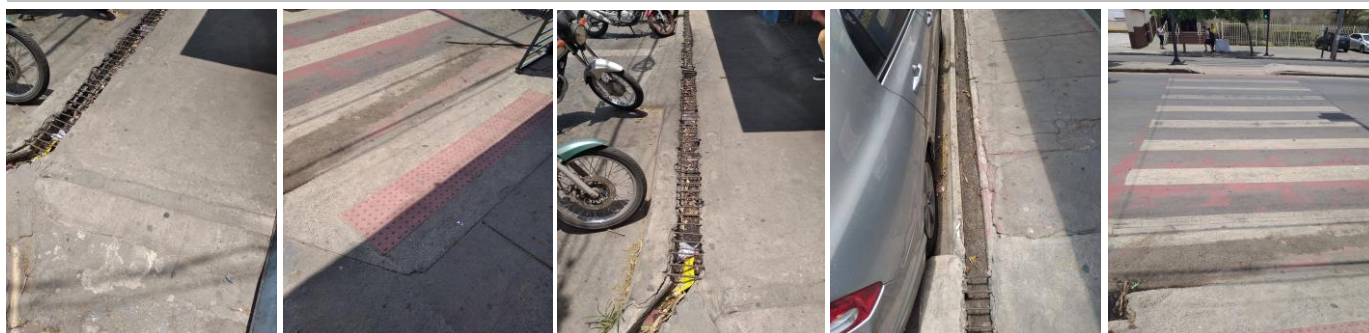
## Fotos Complementares - Detalhes do Passeio

| ID | Itens Avaliados | Respostas | Nota |
|---|---|---|---|
| P_4 | Existência de Buracos ? | Poucos | 5 |
| P_6 | Presença de desníveis ? | Leve | 7 |

| ID | Itens Avaliados | Respostas | Nota |
|---|---|---|---|
| P_13_1 | Dispositivo de Drenagem está devidamente instalado e bem conservado? | Não | -3 |
| P_13_2 | Dispositivo de Drenagem oferece risco para caminamento seguro de pedestre? | Sim | -5 |
