# Lote 1 - Rota: Padre Pedro Pinto

| Diagnóstico da Calçada | Qualidade do Serviço | |
| Endereço: Rua Padre Pedro Pinto, s/nº | 52 | C |
| Num. Lote CTM: 190404800020 | | |

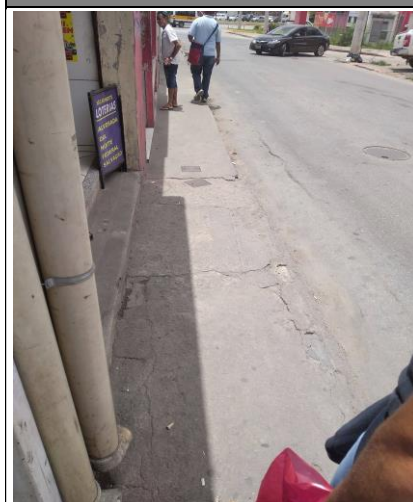
Foto Geral

| ID | Itens Avaliados | Respostas | Nota |
|---|---|---|---|
| P_5 | Condições Gerais do Piso e meio-fio da calçada ? | Regular | 5 |
| P_6 | Presença de desníveis ? | Médio | 3 |
| P_16 | Classificação geral da calçada pelo pesquisador. | Ruim | 0 |
