# Lote 5 - Rota: Sul

**FRATAR**  
ENGENHARIA CONSULTIVA

| Diagnóstico da Calçada | Qualidade do Serviço | |
| Endereço: Av. Cristovão Colombo, 116 | 55 | C |

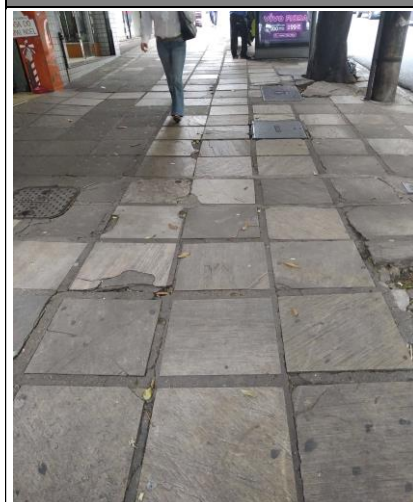
## Foto Geral

| ID | Itens Avaliados | Respostas | Nota |
|---|---|---|---|
| P_4 | Existência de Buracos ? | Poucos | 5 |
| P_5 | Condições Gerais do Piso e meio-fio da calçada ? | Regular | 5 |
| P_16 | Classificação geral da calçada pelo pesquisador. | Regular | 5 |

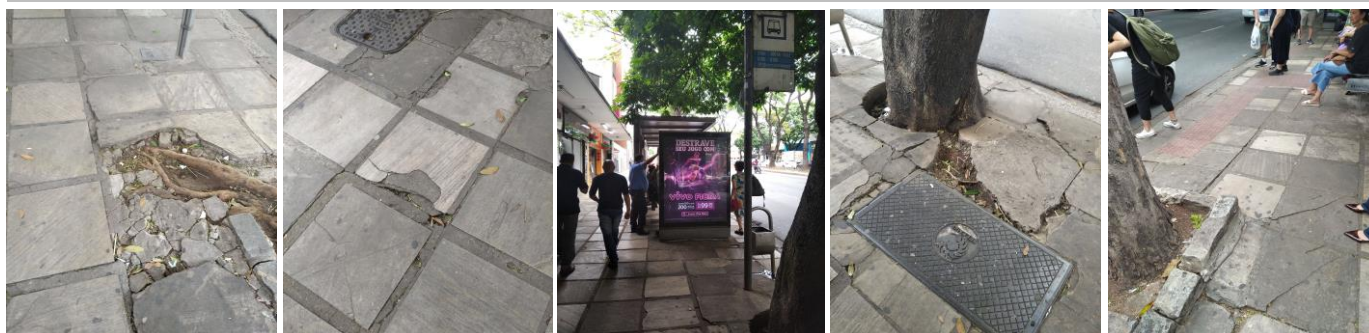
## Fotos Complementares - Detalhes do Passeio

| ID | Itens Avaliados | Respostas | Nota |
|---|---|---|---|
| P_13_2 | | piso tátil apenas no PED | 0 |
