Lote 4 - Rota: Contorno

FRATAR
ENGENHARIA CONSULTIVA

Diagnóstico da Calçada	Qualidade do Serviço	
Endereço: Av.Contorno, 11140 Data do Registro: 29/10/2019 12:05:38 Num. Lote CTM: 10428800245	80	B

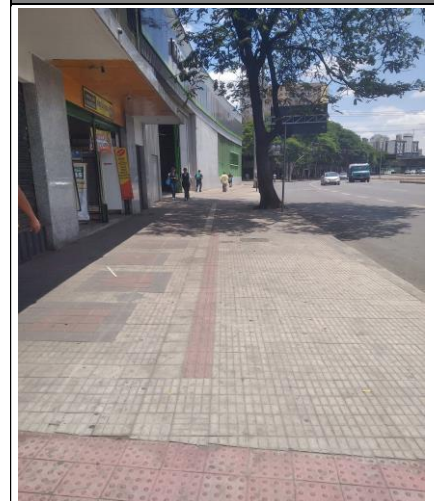
Foto Geral

ID	Itens Avaliados	Respostas	Nota
P_1	O Mobiliário urbano está dentro da faixa de serviço de 70 cm ?	Sim	-
P_2	Qual a largura livre do Passeio ?	Acima de 1.50 m	10
P_3	Tipo de revestimento da calçada ?	Concreto	10
P_4	Existência de Buracos ?	Nenhum	10
P_5	Condições Gerais do Piso e meio-fio da calçada ?	Ótimo(a)	10
P_6	Presença de desníveis ?	Nenhum	10
P_7	Tem rebaixamento de calçada para Pedestre ?	Não	10
P_8	Possui piso tátil ao longo da Calçada ?	Sim	-
P_9	A calçada Possui Rebaixamento de Veículos correto ?	N.A	0
P_10	Existência de altura livre menor que 2,10 m ?	Não	-
P_11	O Passeio está no padrão da SMPU ?	Não	0
P_12	A testada possui prática de estacionamento sobre o passeio ?	Não	10
P_13	Existe algum dispositivo de Drenagem sobre a calçada ?	Não	0
P_14	Existe PED em frente a testada ?	Não	-
P_15	Existe FTP em frente a testada ?	Não	-
P_16	Classificação geral da calçada pelo pesquisador.	Ótimo(a)	10
