# Lote 4 - Rota: Contorno

**FRATAR**  
ENGENHARIA CONSULTIVA

| Diagnóstico da Calçada | Qualidade do Serviço | |
| Endereço: Av.Contorno, 7527 | 58 | C |

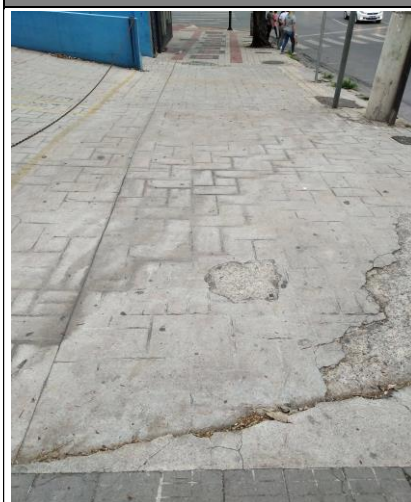
## Foto Geral

| ID | Itens Avaliados | Respostas | Nota |
|---|---|---|---|
| P_4 | Existência de Buracos ? | Poucos | 5 |
| P_5 | Condições Gerais do Piso e meio-fio da calçada ? | Regular | 5 |
| P_6 | Presença de desníveis ? | Médio | 3 |
| P_16 | Classificação geral da calçada pelo pesquisador. | Regular | 5 |
