# Lote 5 - Rota: Afonso Pena

| Diagnóstico da Calçada | Qualidade do Serviço | |
| Endereço: Av. Afonso Pena, 3690 | 85 | B |
| Data do Registro: 02/11/2019 10:41:10 | | |

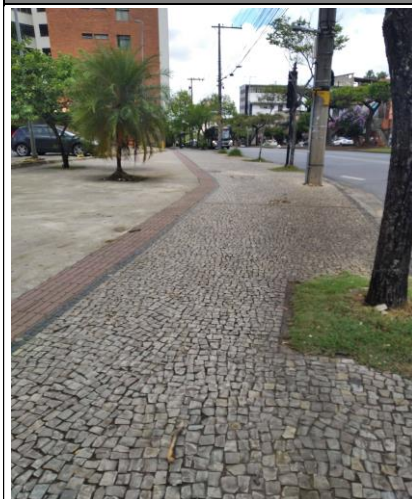
Foto Geral

| ID | Itens Avaliados | Respostas | Nota |
|---|---|---|---|
| P_16 | Classificação geral da calçada pelo pesquisador. | Ótimo(a) | 10 |
