# Lote 4 - Rota: Contorno

| Diagnóstico da Calçada | Qualidade do Serviço | |
| Endereço: Av.Contorno, s/nº | 40 | D |
| Data do Registro: 29/10/2019 11:14:29 | | |

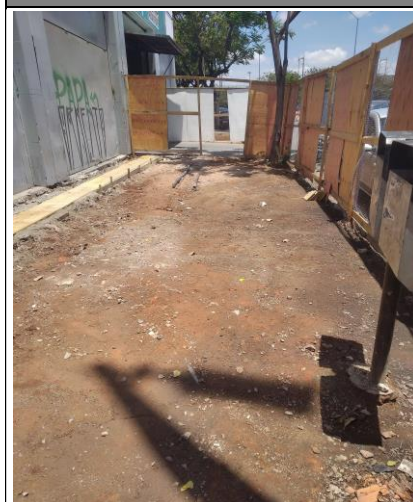
## Foto Geral

| ID | Itens Avaliados | Respostas | Nota |
|---|---|---|---|
| P_3 | Tipo de revestimento da calçada ? | Terra | -10 |
| P_5 | Condições Gerais do Piso e meio-fio da calçada ? | Péssimo | 0 |
| P_16 | Classificação geral da calçada pelo pesquisador. | Ruim | 0 |

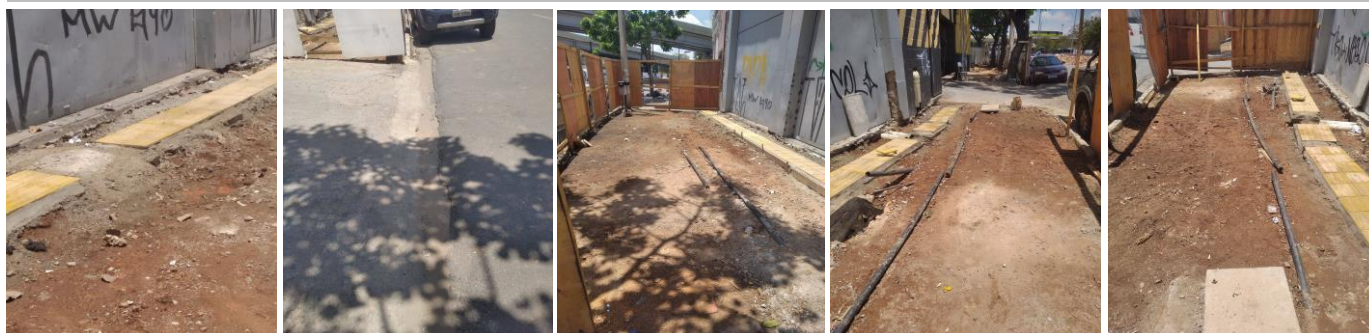
## Fotos Complementares - Detalhes do Passeio

| ID | Itens Avaliados | Respostas | Nota |
|---|---|---|---|
| P_13_2 | | Calçada em obras | 0 |
