Lote 5 - Rota: Afonso Pena

Diagnóstico da Calçada		Qualidade do Serviço	
Endereço: Av. Afonso Pena, 1270		73	B
Data do Registro: 04/11/2019 10:21:57			
Num. Lote CTM: 10349000510

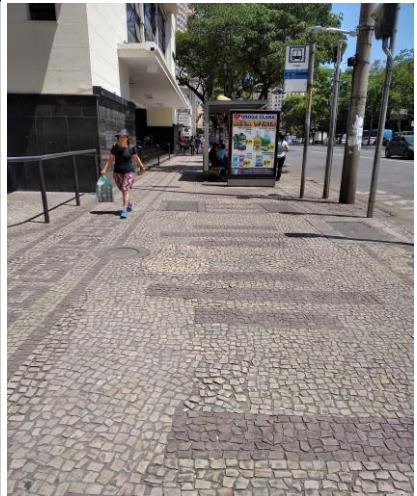
Foto Geral

ID	Itens Avaliados	Respostas	Nota
P_1	O Mobiliário urbano está dentro da faixa de serviço de 70 cm ?	Sim	-
P_2	Qual a largura livre do Passeio ?	Acima de 1.50 m	10
P_3	Tipo de revestimento da caçada ?	Pedra Portuguesa	8
P_4	Existencia de Buracos ?	Poucos	5
P_5	Condições Gerais do Piso e meio-fio da calçada ?	Ótimo(a)	10
P_6	Presença de desniveis ?	Nenhum	10
P_7	Tem rebaixamento de calçada para Pedestre ?	Não	0
P_8	Possui piso tátil ao longo da Calçada ?	Não	-
P_9	A calçada Possui Rebaixamento de Veículos correto ?	Não	10
P_10	Existencia de altura livre menor que 2,10 m ?	Não	-
P_11	O Passeio está no padrao da SMPU ?	Não	0
P_12	A testada possui prática de estacionamento sobre o passeio ?	Não	0
P_13	Existe algum dispositivo de Drenagem sobre a calçada ?	Não	0
P_14	Existe PED em frente a testada ?	Sim	-
P_15	Existe FTP em frente a testada ?	Não	-
P_16	Classificação geral da calçada pelo pesquisador.	Ótimo(a)	10
