# Lote 4 - Rota: Contorno

**FRATAR**  
ENGENHARIA CONSULTIVA

| Diagnóstico da Calçada | Qualidade do Serviço | |
| Endereço: Av.Contorno, 5057 | 88 | B |

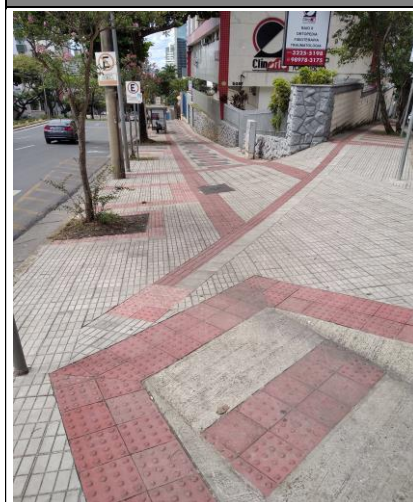
## Foto Geral

| ID | Itens Avaliados | Respostas | Nota |
|---|---|---|---|
| P_4 | Existência de Buracos ? | Poucos | 5 |
| P_16 | Classificação geral da calçada pelo pesquisador. | Ótimo(a) | 10 |
