# Lote 4 - Rota: Raja Gabágia

**FRATAR**  
ENGENHARIA CONSULTIVA

| Diagnóstico da Calçada | Qualidade do Serviço | |
| Endereço: Rua Curitiba, 1860 | 80 | B |

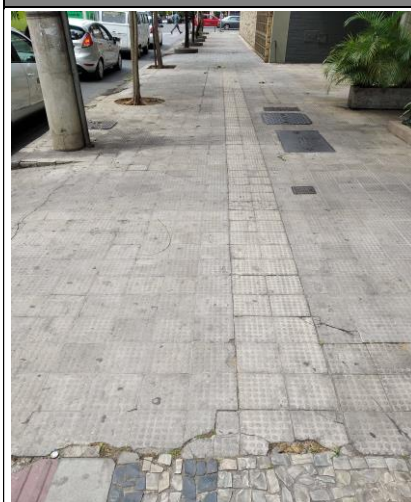
Foto Geral

| ID | Itens Avaliados | Respostas | Nota |
|---|---|---|---|
| P_16 | Classificação geral da calçada pelo pesquisador. | Ótimo(a) | 10 |
