# Lote 1 - Rota: Noroeste

**FRATAR**  
ENGENHARIA CONSULTIVA

| Diagnóstico da Calçada | Qualidade do Serviço | |
| Endereço: Av. Abílio Machado, 301 | 65 | C |

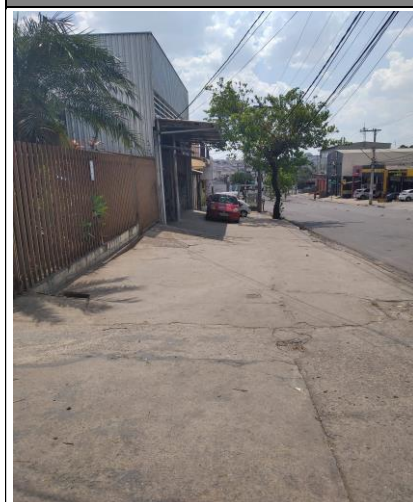
## Foto Geral

| ID | Itens Avaliados | Respostas | Nota |
|---|---|---|---|
| P_4 | Existência de Buracos ? | Poucos | 5 |
| P_5 | Condições Gerais do Piso e meio-fio da calçada ? | Regular | 5 |
| P_16 | Classificação geral da calçada pelo pesquisador. | Regular | 5 |

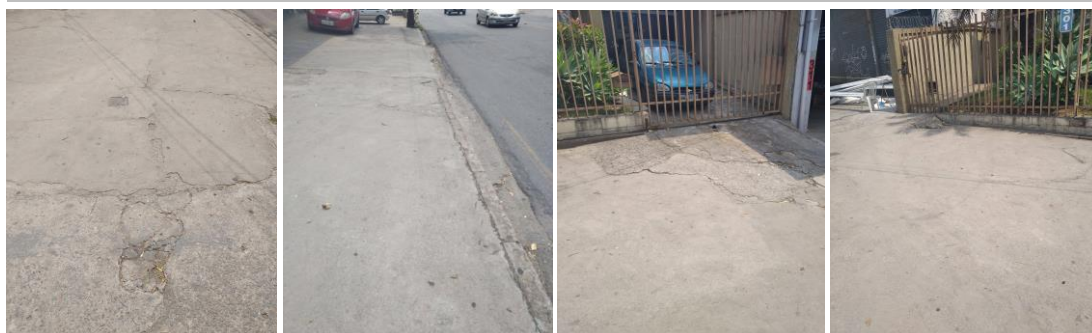
## Fotos Complementares - Detalhes do Passeio

| ID | Itens Avaliados | Respostas | Nota |
|---|---|---|---|
| P_9 | A calçada Possui Rebaixamento de Veículos correto ? | Não | 0 |
| P_11 | O Passeio está no padrão da SMPU ? | Não | 0 |
