# Lote 5 - Rota: Afonso Pena

| Diagnóstico da Calçada | Qualidade do Serviço | |
| Endereço: Rua Professor Moraes, 150 | 69 | C |
| Data do Registro: 14/11/2019 08:26:12 | | |

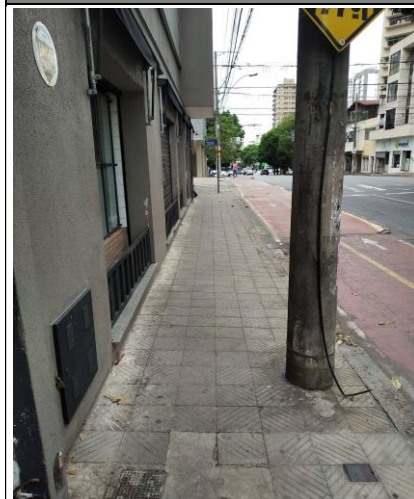
Foto Geral

| ID | Itens Avaliados | Respostas | Nota |
|---|---|---|---|
| P_16 | Classificação geral da calçada pelo pesquisador. | Ótimo(a) | 5 |
