# Lote 3 - Rota: Leste 3

**FRATAR**  
ENGENHARIA CONSULTIVA

| Diagnóstico da Calçada | Qualidade do Serviço | |
| Endereço: Av. Andradas, s/nº | 63 | C |

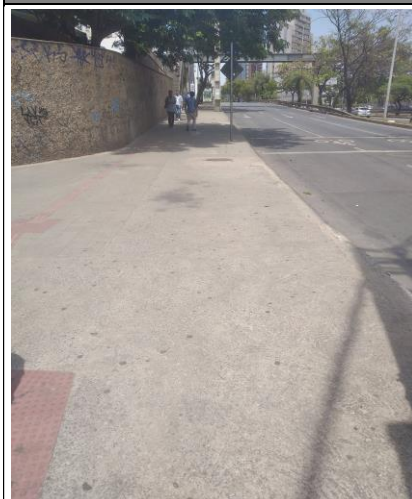
## Foto Geral

| ID | Itens Avaliados | Respostas | Nota |
|---|---|---|---|
| P_4 | Existência de Buracos ? | Poucos | 5 |
| P_5 | Condições Gerais do Piso e meio-fio da calçada ? | Regular | 5 |
| P_16 | Classificação geral da calçada pelo pesquisador. | Regular | 5 |

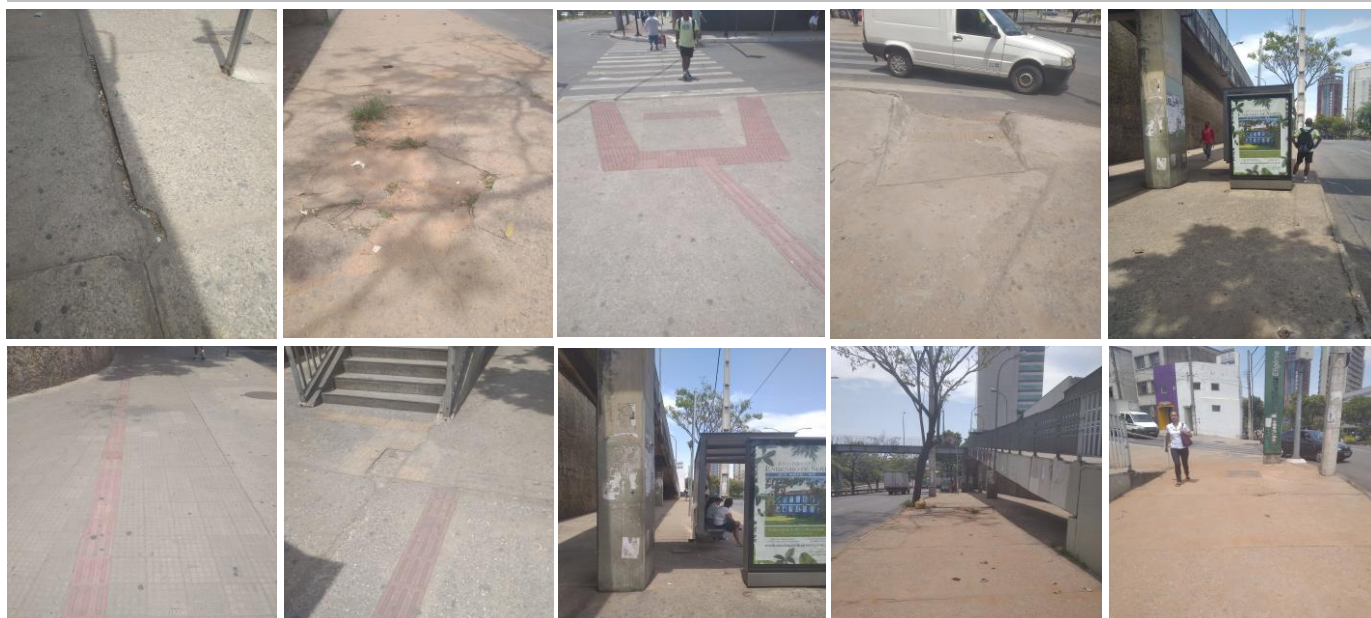
## Fotos Complementares - Detalhes do Passeio

| ID | Itens Avaliados | Respostas | Nota |
|---|---|---|---|
| P_7_1_2 | Se for do Tipo 1, O rebaixo tem abas conforme a norma ? | Não | -1 |
| P_7_3 | O rebaixo possui piso tátil ? | Tem só piso de alerta | -1 |
| P_8_1 | O piso tátil está no eixo da faixa livre ? | Não | 0 |
