# Lote 1 - Rota: Padre Pedro Pinto

| Diagnóstico da Calçada | Qualidade do Serviço | |
| Endereço: Rua Padre Pedro Pinto, 5840 | 68 | C |

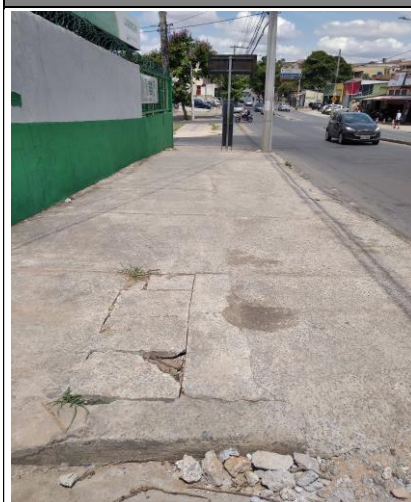
Foto Geral

| ID | Itens Avaliados | Respostas | Nota |
|---|---|---|---|
| P_4 | Existência de Buracos ? | Poucos | 5 |
| P_6 | Presença de desníveis ? | Severo | 0 |
| P_11 | O Passeio está no padrão da SMPU ? | Não | 0 |
| P_16 | Classificação geral da calçada pelo pesquisador. | Regular | 5 |

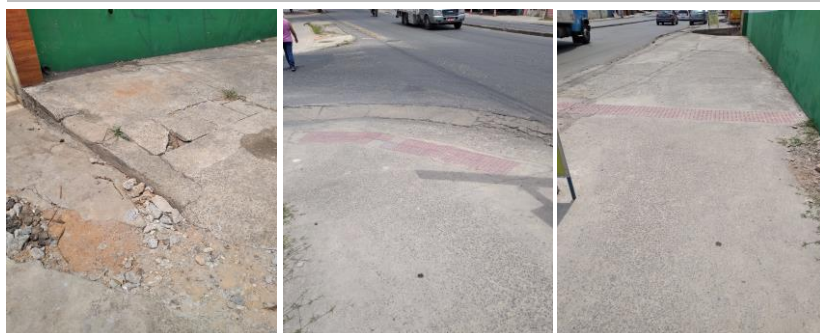
Fotos Complementares - Detalhes do Passeio

| ID | Itens Avaliados | Respostas | Nota |
|---|---|---|---|
| P_7_3 | O rebaixo possui piso tátil ? | Tem só piso de alerta | -1 |
| P_7_3_1 | O piso tátil de alerta e direcional do rebaixo está conforme a norma ? | Não | -1 |
