# Lote 1 - Rota: Padre Pedro Pinto

**FRATAR**  
ENGENHARIA CONSULTIVA

| Diagnóstico da Calçada | Qualidade do Serviço | |
| Endereço: Rua Padre Pedro Pinto, 2417 | 64 | C |

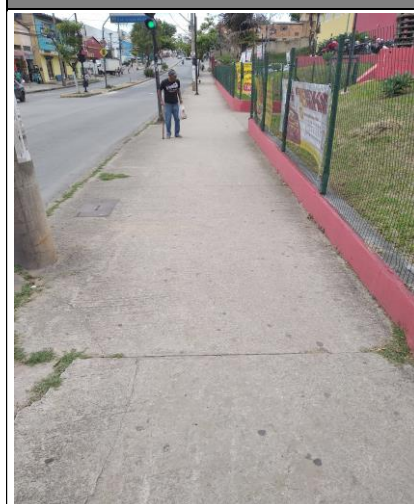
## Foto Geral

| ID | Itens Avaliados | Respostas | Nota |
|---|---|---|---|
| P_4 | Existência de Buracos ? | Poucos | 5 |
| P_7 | Tem rebaixamento de calçada para Pedestre ? | Sim | 4 |
| P_9 | A calçada Possui Rebaixamento de Veículos correto ? | Não | 0 |
| P_11 | O Passeio está no padrão da SMPU ? | Não | 0 |
| P_16 | Classificação geral da calçada pelo pesquisador. | Regular | 5 |

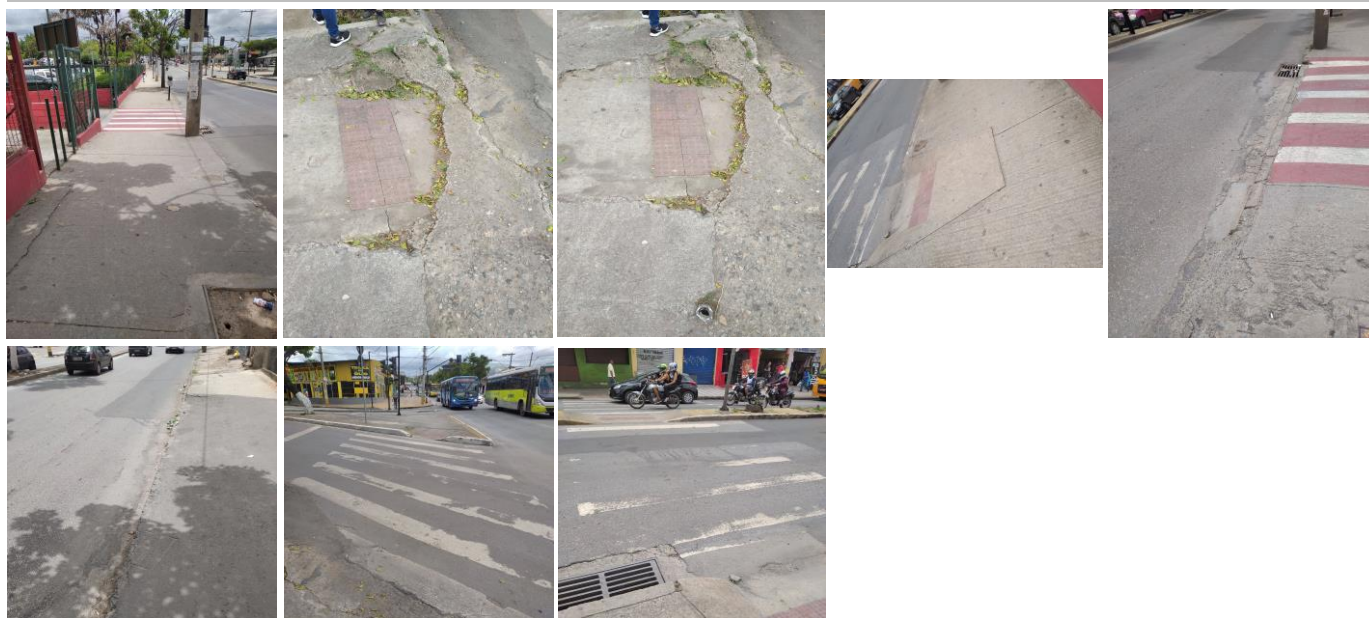
## Fotos Complementares - Detalhes do Passeio

| ID | Itens Avaliados | Respostas | Nota |
|---|---|---|---|
| P_7_1 | Qual tipo do Rebaixo ? | Rebaixo Tipo 1 (trapézio) | 0 |
| P_7_1_1 | Se for do Tipo 1, Passeio possui largura livre de 1,2 m ? | Não | -3 |
| P_7_1_2 | Se for do Tipo 1, O rebaixo tem abas conforme a norma ? | Não | -1 |
| P_7_3 | O rebaixo possui piso tátil ? | Tem só piso de alerta | -1 |
| P_7_3_1 | O piso tátil de alerta e direcional do rebaixo está conforme a norma ? | Não | -1 |
