# Lote 1 - Rota: Padre Pedro Pinto

**FRATAR**  
ENGENHARIA CONSULTIVA

| Diagnóstico da Calçada | Qualidade do Serviço | |
| Endereço: Rua Padre Pedro Pinto, s/nº | 65 | C |

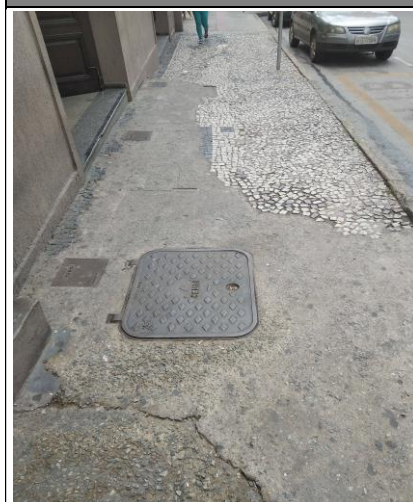
Foto Geral

| ID | Itens Avaliados | Respostas | Nota |
|---|---|---|---|
| P_5 | Condições Gerais do Piso e meio-fio da calçada ? | Regular | 5 |
| P_6 | Presença de desníveis ? | Leve | 7 |
| P_16 | Classificação geral da calçada pelo pesquisador. | Regular | 5 |
