# Lote 1 - Rota: Noroeste

**FRATAR**  
ENGENHARIA CONSULTIVA

| Diagnóstico da Calçada | Qualidade do Serviço | |
| Endereço: Av. Abílio Machado, 1928 | 63 | C |

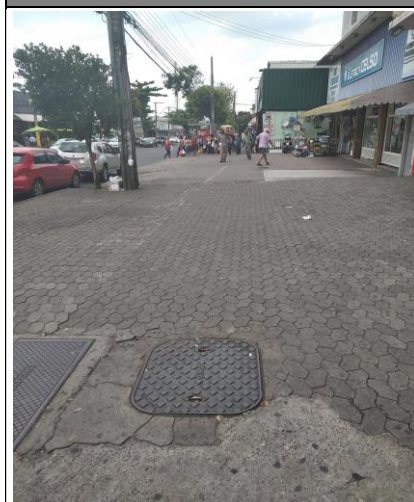
## Foto Geral

| ID | Itens Avaliados | Respostas | Nota |
|---|---|---|---|
| P_4 | Existência de Buracos ? | Poucos | 5 |
| P_5 | Condições Gerais do Piso e meio-fio da calçada ? | Regular | 5 |
| P_16 | Classificação geral da calçada pelo pesquisador. | Regular | 5 |

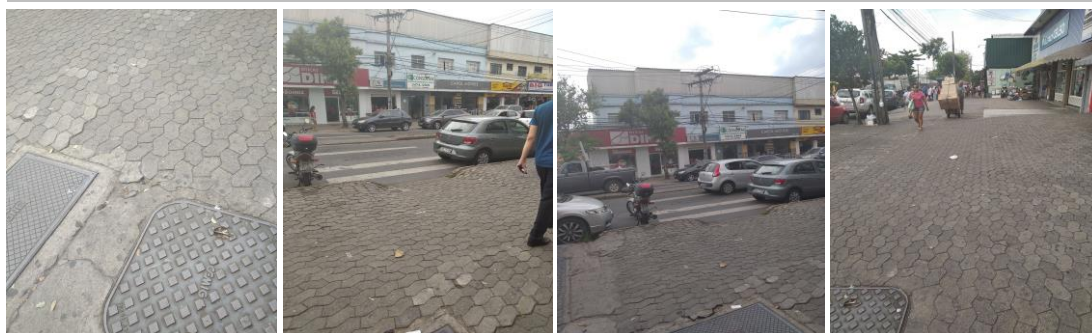
## Fotos Complementares - Detalhes do Passeio

| ID | Itens Avaliados | Respostas | Nota |
|---|---|---|---|
| P_7_1_2 | Se for do Tipo 1, O rebaixo tem abas conforme a norma ? | Não | -1 |
| P_7_3 | O rebaixo possui piso tátil ? | Não tem nenhum | -1 |
