# Lote 1 - Rota: Noroeste

**FRATAR**  
ENGENHARIA CONSULTIVA

| Diagnóstico da Calçada | Qualidade do Serviço | |
| Endereço: Av. Abílio Machado, 389 | 57 | C |

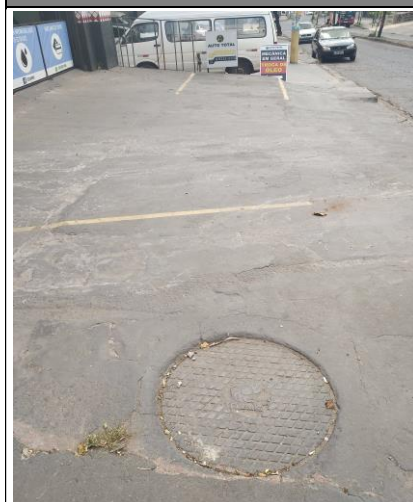
## Foto Geral

| ID | Itens Avaliados | Respostas | Nota |
|---|---|---|---|
| P_5 | Condições Gerais do Piso e meio-fio da calçada ? | Regular | 5 |
| P_6 | Presença de desníveis ? | Leve | 7 |
| P_9 | A calçada Possui Rebaixamento de Veículos correto ? | Não | 0 |
| P_11 | O Passeio está no padrão da SMPU ? | Não | 0 |
| P_12 | A testada possui prática de estacionamento sobre o passeio ? | Sim | 0 |
| P_16 | Classificação geral da calçada pelo pesquisador. | Regular | 5 |
