Diagnóstico da Calçada		Qualidade do Serviço	
Endereço: Rua Padre Pedro Pinto, 825		70	C
Data do Registro: 22/11/2019 10:10:49			
Num. Lote CTM: 190390200340

Lote 1 - Rota: Padre Pedro Pinto

FRATAR
ENGENHARIA CONSULTIVA

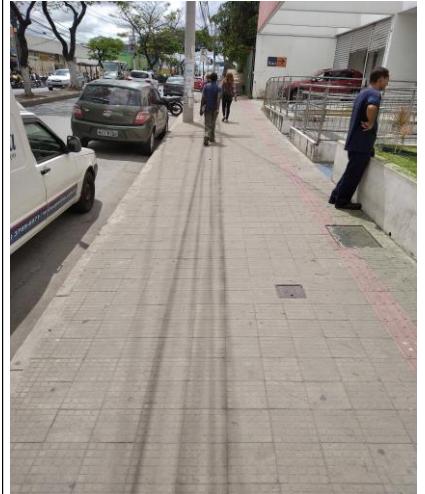
Foto Geral

ID	Itens Avaliados	Respostas	Nota
P_1	O Mobiliário urbano está dentro da faixa de serviço de 70 cm ?	Sim	-
P_2	Qual a largura livre do Passeio ?	Acima de 1.50 m	10
P_3	Tipo de revestimento da caçada ?	Ladrilho Hidráulico	10
P_4	Existencia de Buracos ?	Nenhum	10
P_5	Condições Gerais do Piso e meio-fio da calçada ?	Ótimo(a)	10
P_6	Presença de desniveis ?	Severo	0
P_7	Tem rebaixamento de calçada para Pedestre ?	Não	10
P_8	Possui piso tátil ao longo da Calçada ?	Sim	-
P_9	A calçada Possui Rebaixamento de Veículos correto ?	Não	0
P_10	Existencia de altura livre menor que 2,10 m ?	Não	-
P_11	O Passeio está no padrao da SMPU ?	Não	0
P_12	A testada possui prática de estacionamento sobre o passeio ?	Não	10
P_13	Existe algum dispositivo de Drenagem sobre a calçada ?	Não	0
P_14	Existe PED em frente a testada ?	Não	-
P_15	Existe FTP em frente a testada ?	Não	-
P_16	Classificação geral da calçada pelo pesquisador.	Ótimo(a)	10
