# Lote 1 - Rota: Noroeste

**FRATAR**  
ENGENHARIA CONSULTIVA

| Diagnóstico da Calçada | Qualidade do Serviço | |
| Endereço: Av. Ivaí, 155 | 45 | D |

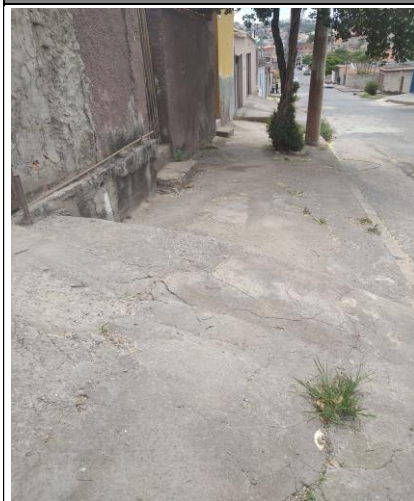
## Foto Geral

| ID | Itens Avaliados | Respostas | Nota |
|---|---|---|---|
| P_5 | Condições Gerais do Piso e meio-fio da calçada ? | Péssimo | 0 |
| P_6 | Presença de desníveis ? | Severo | 0 |
| P_16 | Classificação geral da calçada pelo pesquisador. | Ruim | 0 |

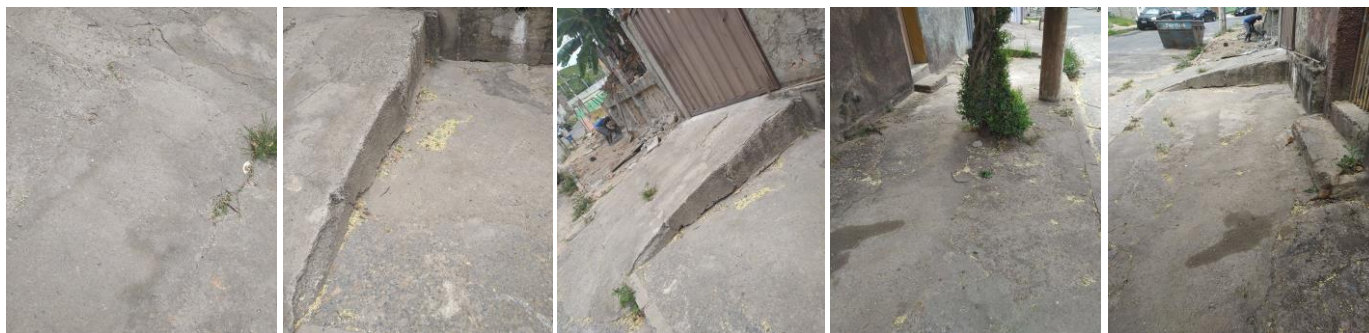
## Fotos Complementares - Detalhes do Passeio

| ID | Itens Avaliados | Respostas | Nota |
|---|---|---|---|
| P_4 | Existência de Buracos ? | Poucos | 5 |
