# Lote 4 - Rota: Contorno

**FRATAR**  
ENGENHARIA CONSULTIVA

| Diagnóstico da Calçada | Qualidade do Serviço | |
| Endereço: Av.Contorno, 2983 | 79 | B |

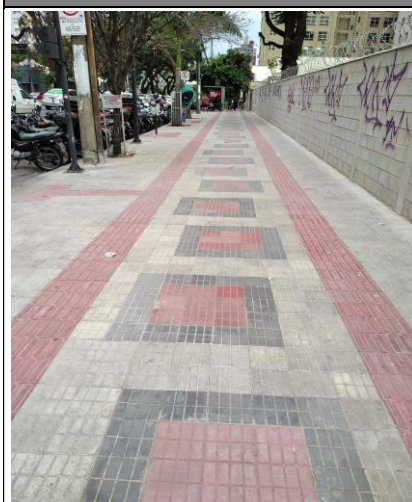
Foto Geral

| ID | Itens Avaliados | Respostas | Nota |
|---|---|---|---|
| P_5 | Condições Gerais do Piso e meio-fio da calçada ? | Ótimo(a) | 10 |
| P_16 | Classificação geral da calçada pelo pesquisador. | Ótimo(a) | 10 |
