Lote 4 - Rota: Contorno

Diagnóstico da Calçada		Qualidade do Serviço	
Endereço: Av.Contorno, 1838		76	B
Data do Registro: 05/11/2019 16:41:34			
Num. Lote CTM: 10268600210

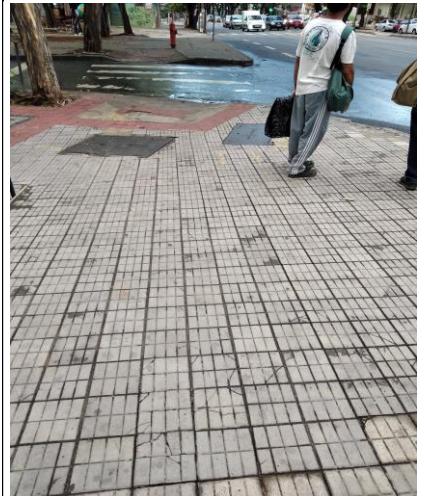
Foto Geral

ID	Itens Avaliados	Respostas	Nota
P_1	O Mobiliário urbano está dentro da faixa de serviço de 70 cm ?	Sim	-
P_2	Qual a largura livre do Passeio ?	Acima de 1.50 m	10
P_3	Tipo de revestimento da caçada ?	Pedra Portuguesa	8
P_4	Existencia de Buracos ?	Nenhum	10
P_5	Condições Gerais do Piso e meio-fio da calçada ?	Ótimo(a)	10
P_6	Presença de desniveis ?	Nenhum	10
P_7	Tem rebaixamento de calçada para Pedestre ?	Sim	8
P_8	Possui piso tátil ao longo da Calçada ?	Sim	-
P_9	A calçada Possui Rebaixamento de Veículos correto ?	Sim	10
P_10	Existencia de altura livre menor que 2,10 m ?	Não	-
P_11	O Passeio está no padrao da SMPU ?	Não	0
P_12	A testada possui prática de estacionamento sobre o passeio ?	Sim	0
P_13	Existe algum dispositivo de Drenagem sobre a calçada ?	Não	0
P_14	Existe PED em frente a testada ?	Não	-
P_15	Existe FTP em frente a testada ?	Sim	-
P_16	Classificação geral da calçada pelo pesquisador.	Ótimo(a)	10
