# Lote 1 - Rota: Padre Pedro Pinto

**FRATAR**  
ENGENHARIA CONSULTIVA

| Diagnóstico da Calçada | Qualidade do Serviço | |
| Endereço: Rua Padre Pedro Pinto, s/nº | 65 | C |

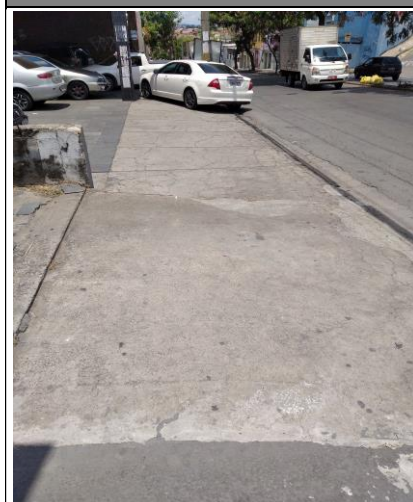
Foto Geral

| ID | Itens Avaliados | Respostas | Nota |
|---|---|---|---|
| P_4 | Existência de Buracos ? | Poucos | 5 |
| P_5 | Condições Gerais do Piso e meio-fio da calçada ? | Regular | 5 |
| P_6 | Presença de desníveis ? | Severo | 0 |
| P_11 | O Passeio está no padrão da SMPU ? | Não | 0 |
| P_16 | Classificação geral da calçada pelo pesquisador. | Regular | 5 |
