# Lote 3 - Rota: Augusto de Lima

| Diagnóstico da Calçada | Qualidade do Serviço | |
| Endereço: Av. Augusto de Lima, 1740 | 71 | B |
| Data do Registro: 07/11/2019 09:40:59 | | |

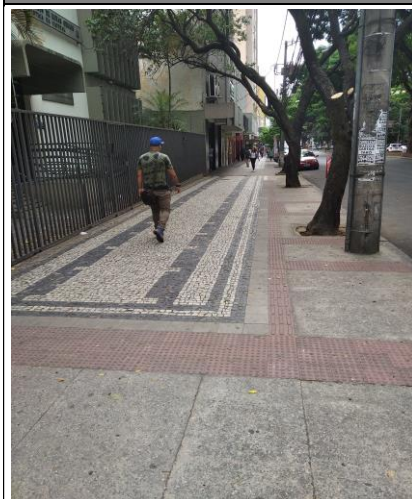
Foto Geral

| ID | Itens Avaliados | Respostas | Nota |
|---|---|---|---|
| P_4 | Existência de Buracos ? | Poucos | 5 |
| P_5 | Condições Gerais do Piso e meio-fio da calçada ? | Ótimo(a) | 10 |
| P_11 | O Passeio está no padrão da SMPU ? | Não | 0 |
| P_16 | Classificação geral da calçada pelo pesquisador. | Ótimo(a) | 10 |

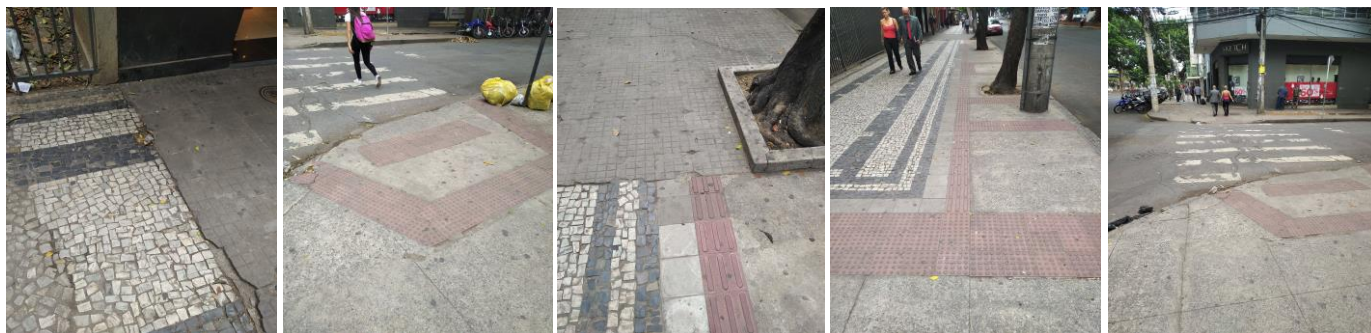
Fotos Complementares - Detalhes do Passeio

| ID | Itens Avaliados | Respostas | Nota |
|---|---|---|---|
| P_7_1_2 | Se for do Tipo 1, O rebaixo tem abas conforme a norma ? | Não | -1 |
| P_7_3 | O rebaixo possui piso tátil ? | Tem só piso de alerta | -1 |
| P_8_1 | O piso tátil está no eixo da faixa livre ? | Não | 0 |
