# Lote 4 - Rota: Contorno

| Diagnóstico da Calçada | Qualidade do Serviço | |
| Endereço: Av.Contorno, 7919 | 73 | B |

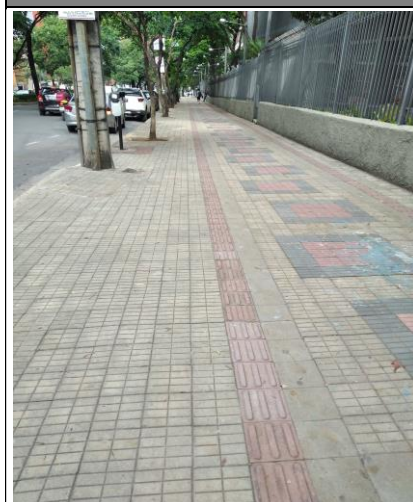
## Foto Geral

| ID | Itens Avaliados | Respostas | Nota |
|---|---|---|---|
| P_4 | Existência de Buracos ? | Poucos | 5 |
| P_16 | Classificação geral da calçada pelo pesquisador. | Ótimo(a) | 10 |
