# Lote 3 - Rota: Augusto de Lima

**FRATAR**  
ENGENHARIA CONSULTIVA

| Diagnóstico da Calçada | Qualidade do Serviço | |
|---|---|---|
| Endereço: Av. Augusto de Lima, 1962 | 88 | B |
| Data do Registro: 07/11/2019 09:07:36 | | |

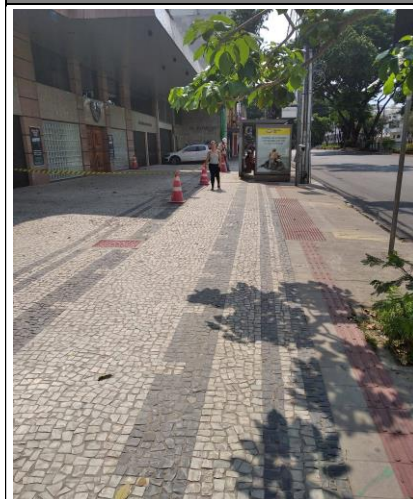
## Foto Geral

| ID | Itens Avaliados | Respostas | Nota |
|---|---|---|---|
| P_5 | Condições Gerais do Piso e meio-fio da calçada ? | Ótimo(a) | 10 |
| P_11 | O Passeio está no padrão da SMPU ? | Não | 0 |
| P_16 | Classificação geral da calçada pelo pesquisador. | Ótimo(a) | 10 |

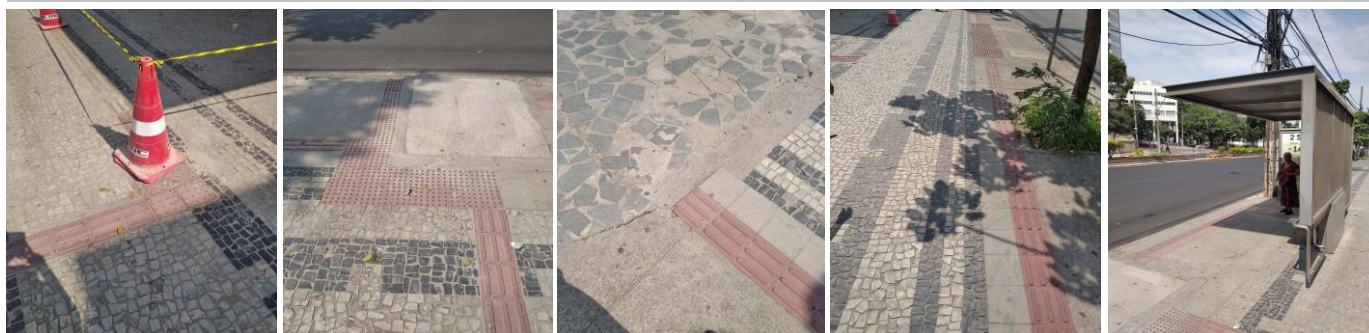
## Fotos Complementares - Detalhes do Passeio

| ID | Itens Avaliados | Respostas | Nota |
|---|---|---|---|
| P_8_1 | O piso tátil está no eixo da faixa livre ? | Não | 0 |
