# Lote 5 - Rota: Afonso Pena

| Diagnóstico da Calçada | Qualidade do Serviço | |
| Endereço: Rua Professor Moraes, 656 | 76 | B |

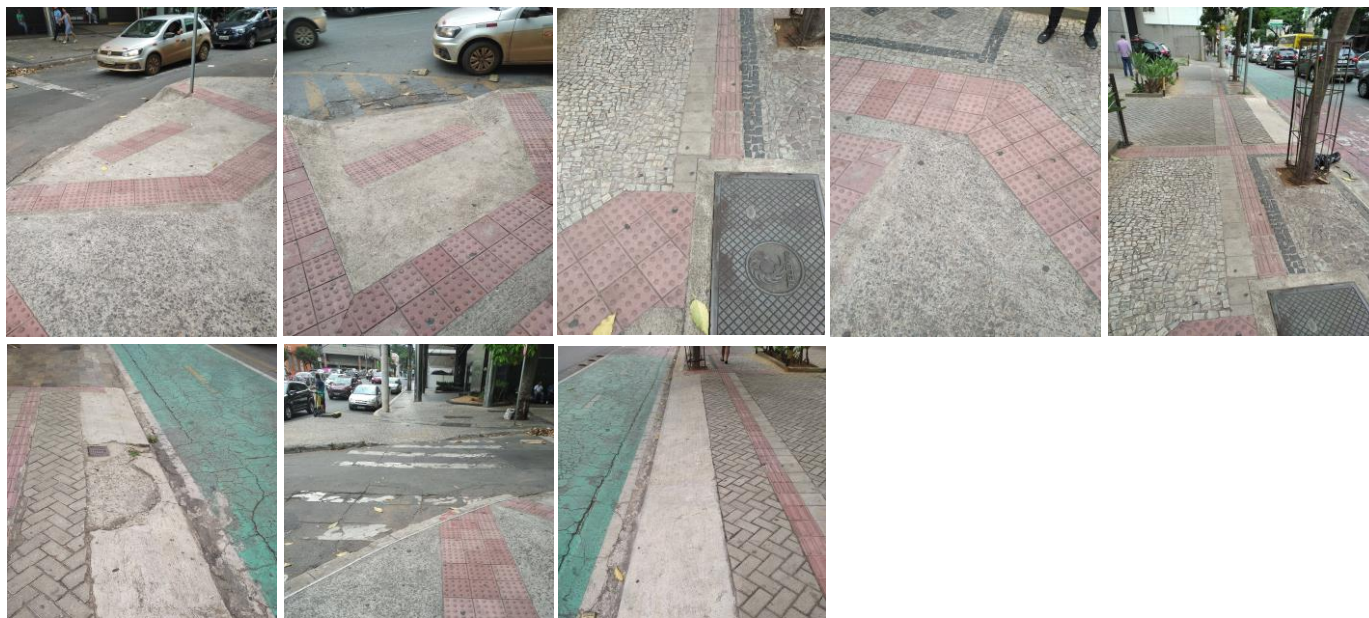
Fotos Complementares - Detalhes do Passeio

| ID | Itens Avaliados | Respostas | Nota |
|---|---|---|---|
| P_13_2 | | piso de pedra portuguesa e intertravado.<br>possui um rebaixo fora das normas e | 0 |
