# Lote 1 - Rota: Noroeste

| Diagnóstico da Calçada | Qualidade do Serviço | |
| Endereço: Av. Brigadeiro Eduardo Gomes, 601 | 90 | B |
| Num. Lote CTM: 130102800305 | | |

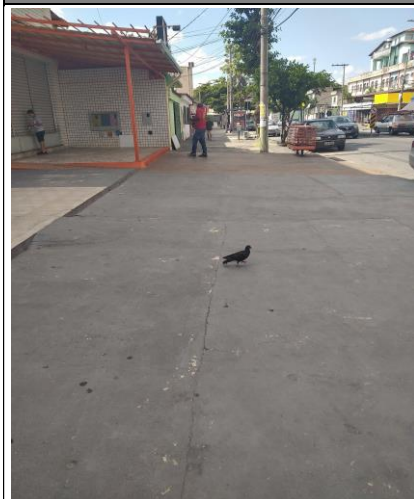
Foto Geral

| ID | Itens Avaliados | Respostas | Nota |
|---|---|---|---|
| P_5 | Condições Gerais do Piso e meio-fio da calçada ? | Ótimo(a) | 10 |
| P_16 | Classificação geral da calçada pelo pesquisador. | Ótimo(a) | 10 |
