# Lote 1 - Rota: Padre Pedro Pinto

**FRATAR**  
ENGENHARIA CONSULTIVA

| Diagnóstico da Calçada | Qualidade do Serviço | |
|---|---|---|
| Endereço: Rua Padre Pedro Pinto, 5860 | 60 | C |

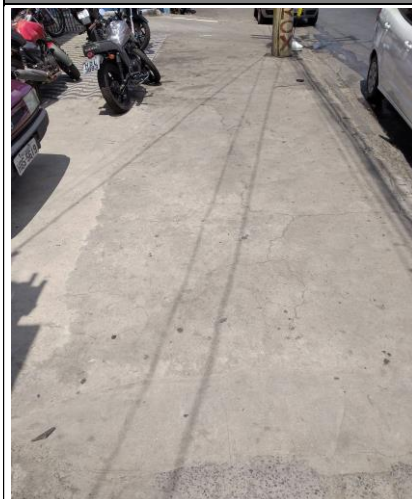
## Foto Geral

| ID | Itens Avaliados | Respostas | Nota |
|---|---|---|---|
| P_5 | Condições Gerais do Piso e meio-fio da calçada ? | Regular | 5 |
| P_6 | Presença de desníveis ? | Severo | 0 |
| P_9 | A calçada Possui Rebaixamento de Veículos correto ? | Não | 0 |
| P_11 | O Passeio está no padrão da SMPU ? | Não | 0 |
| P_16 | Classificação geral da calçada pelo pesquisador. | Regular | 5 |
