# Lote 4 - Rota: Raja Gabágia

**FRATAR**  
ENGENHARIA CONSULTIVA

| Diagnóstico da Calçada | Qualidade do Serviço | |
| Endereço: Rua Curitiba, s/nº | 71 | B |

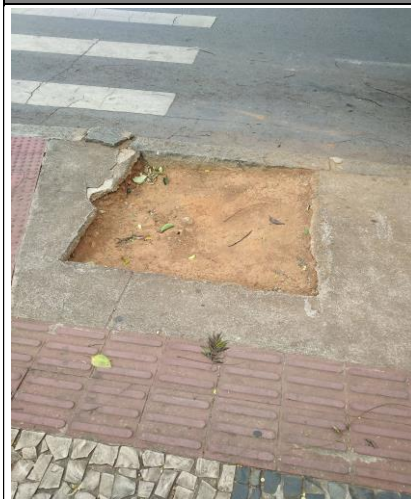
## Foto Geral

| ID | Itens Avaliados | Respostas | Nota |
|---|---|---|---|
| P_4 | Existência de Buracos ? | Poucos | 5 |
| P_5 | Condições Gerais do Piso e meio-fio da calçada ? | Ótimo(a) | 10 |
| P_11 | O Passeio está no padrão da SMPU ? | Não | 0 |
| P_16 | Classificação geral da calçada pelo pesquisador. | Ótimo(a) | 10 |
