# Lote 1 - Rota: Noroeste

| Diagnóstico da Calçada | Qualidade do Serviço | |
| Endereço: Av. Brigadeiro Eduardo Gomes, 2121 | 80 | B |
| Num. Lote CTM: 130852100235 | | |

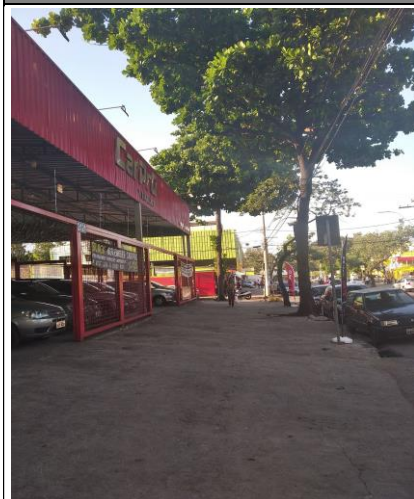
## Foto Geral

| ID | Itens Avaliados | Respostas | Nota |
|---|---|---|---|
| P_5 | Condições Gerais do Piso e meio-fio da calçada ? | Ótimo(a) | 10 |
| P_9 | A calçada Possui Rebaixamento de Veículos correto ? | Não | 0 |
| P_11 | O Passeio está no padrão da SMPU ? | Não | 0 |
| P_16 | Classificação geral da calçada pelo pesquisador. | Ótimo(a) | 10 |
