# Lote 3 - Rota: Antônio Carlos II

| Diagnóstico da Calçada | Qualidade do Serviço | |
| Endereço: Av. Portugal, 450 | 62 | C |
| Data do Registro: 16/11/2019 10:03:31 | | |

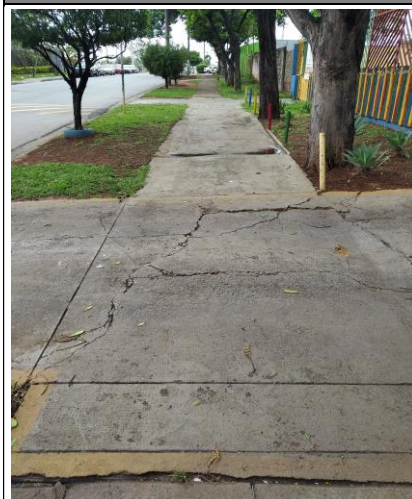
Foto Geral

| ID | Itens Avaliados | Respostas | Nota |
|---|---|---|---|
| P_4 | Existência de Buracos ? | Poucos | 5 |
| P_5 | Condições Gerais do Piso e meio-fio da calçada ? | Regular | 5 |
| P_6 | Presença de desníveis ? | Leve | 7 |
| P_16 | Classificação geral da calçada pelo pesquisador. | Regular | 5 |
