# Lote 4 - Rota: Raja Gabaglia

Diagnóstico da Calçada	Qualidade do Serviço	
Endereço: Av. Raja Gabaglia, 1710 Data do Registro: 07/11/2019 11:01:45 Num. Lote CTM: 90976200600	57	C

Endereço: Av. Raja Gabaglia, 1710  
Data do Registro: 07/11/2019 11:01:45  
Num. Lote CTM: 90976200600

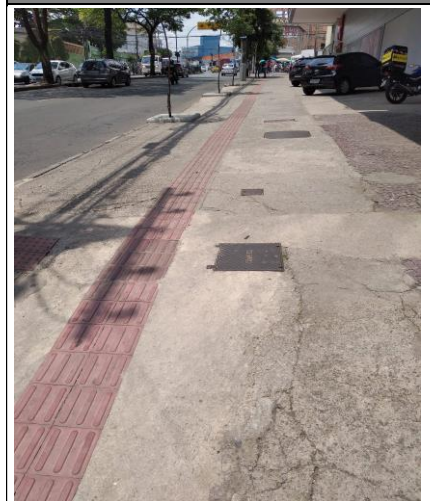
## Foto Geral

ID	Itens Avaliados	Respostas	Nota
P_1	O Mobiliário urbano está dentro da faixa de serviço de 70 cm ?	Sim	-
P_2	Qual a largura livre do Passeio ?	Acima de 1.50 m	10
P_3	Tipo de revestimento da calçada ?	Concreto	10
P_4	Existência de Buracos ?	Poucos	5
P_5	Condições Gerais do Piso e meio-fio da calçada ?	Regular	5
P_6	Presença de desníveis ?	Leve	7
P_7	Tem rebaixamento de calçada para Pedestre ?	Não	10
P_8	Possui piso tátil ao longo da Calçada ?	Sim	-
P_9	A calçada Possui Rebaixamento de Veículos correto ?	Não	0
P_10	Existência de altura livre menor que 2,10 m ?	Não	-
P_11	O Passeio está no padrão da SMPU ?	Sim	5
P_12	A testada possui prática de estacionamento sobre o passeio ?	Sim	0
P_13	Existe algum dispositivo de Drenagem sobre a calçada ?	Não	0
P_14	Existe PED em frente a testada ?	Sim	-
P_15	Existe FTP em frente a testada ?	Sim	-
P_16	Classificação geral da calçada pelo pesquisador.	Regular	5
