# Lote 3 - Rota: Leste 3

**FRATAR**  
ENGENHARIA CONSULTIVA

| Diagnóstico da Calçada | Qualidade do Serviço | |
| Endereço: Av. Andradas, s/nº | 82 | B |

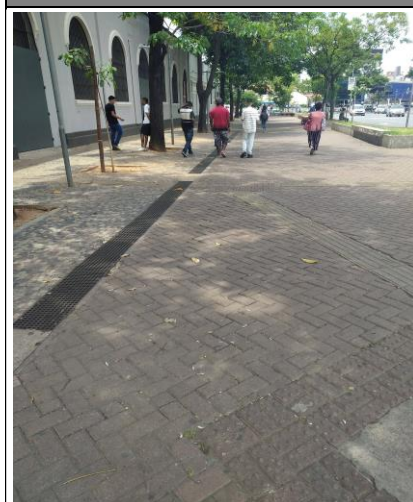
## Foto Geral

| ID | Itens Avaliados | Respostas | Nota |
|---|---|---|---|
| P_5 | Condições Gerais do Piso e meio-fio da calçada ? | Ótimo(a) | 10 |
| P_11 | O Passeio está no padrão da SMPU ? | Não | 0 |
| P_16 | Classificação geral da calçada pelo pesquisador. | Ótimo(a) | 10 |

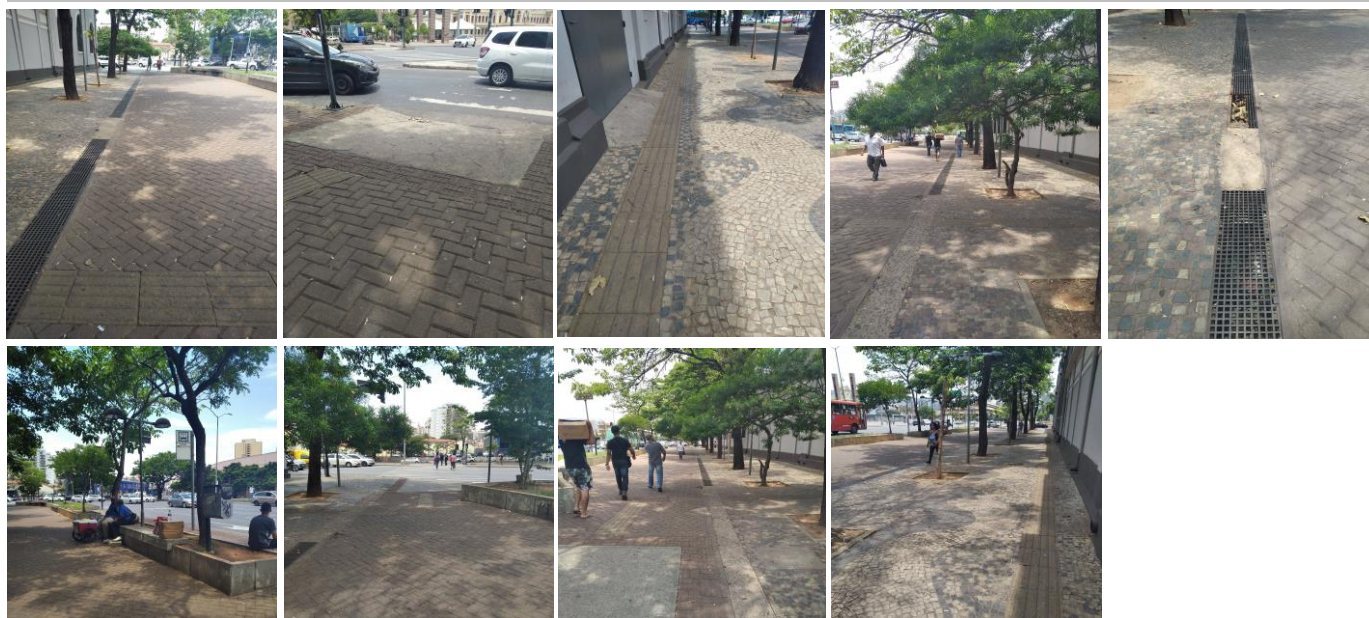
## Fotos Complementares - Detalhes do Passeio

| ID | Itens Avaliados | Respostas | Nota |
|---|---|---|---|
| P_7_1_2 | Se for do Tipo 1, O rebaixo tem abas conforme a norma ? | Não | -1 |
| P_7_3 | O rebaixo possui piso tátil ? | Tem só piso de alerta | -1 |
| P_7_3_1 | O piso tátil de alerta e direcional do rebaixo está conforme a norma ? | Não | -1 |
| P_8_1 | O piso tátil está no eixo da faixa livre ? | Não | 0 |
