# Lote 5 - Rota: Sul

| Diagnóstico da Calçada | Qualidade do Serviço | |
| Endereço: Av. Nossa Sra. Do Carmo, 899 | 65 | C |
| Data do Registro: 12/11/2019 13:51:06 | | |

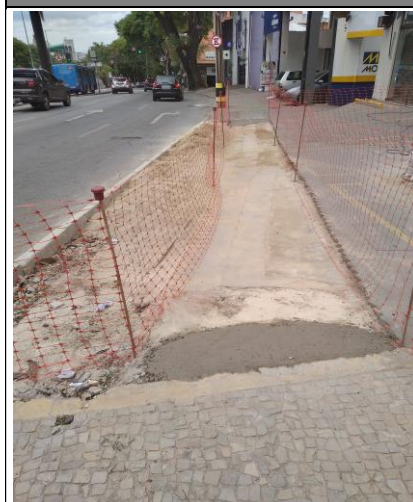
Foto Geral

| ID | Itens Avaliados | Respostas | Nota |
|---|---|---|---|
| P_7 | Tem rebaixamento de calçada para Pedestre ? | Não | 0 |
| P_16 | Classificação geral da calçada pelo pesquisador. | Ruim | 5 |
